Opel Insignia Data di costruzione: 2009

Regolazione dell'altezza del sedile difettosa

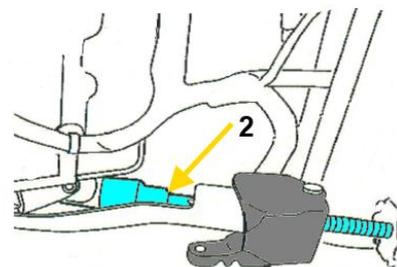
Se sul suddetto veicolo la regolazione dell'altezza del sedile è guasta, una possibile causa è un blocco dell'alberino di regolazione.

Il motorino per la regolazione dell'altezza può bloccarsi tra l'alberino e l'arresto in plastica.

Una rondella supplementare (1) può eliminare l'inconveniente.

- Smontare il sedile
- Allentare e rimuovere la vite (2)
- Utilizzare la rondella (1)
dimensioni 6,4 x 18 x 1,6 (cod. OE 11035613)
- Applicare grasso speciale (cod. OE 13329237)
- Inserire la vite (2) e serrare a una coppia di 10 Nm
- Montare il sedile
