## **Opel Sintra dalla data di costruzione 1999**

### **L'illuminazione abitacolo non si spegne automaticamente dopo la chiusura della portiera e la si può spegnere solo manualmente**

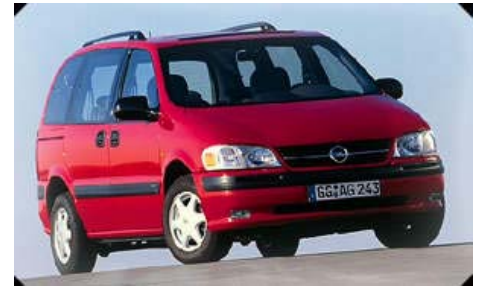
Se un cliente segnala questo problema, le cause del guasto possono essere diverse.

- L'attenuatore dell'illuminazione cruscotto è stato fatto ruotare oltre il punto di arresto.
- Interruttore a contatto porta sulle portiere scorrevoli (collegamento elettrico interrotto).
- Fascio cavi pizzicato sotto il sedile passeggero.

Controllare se l'attenuatore funziona perfettamente ed eventualmente sostituirlo.

Smontare e scomporre l'interruttore a contatto porta (piegando all'indietro i due denti di arresto) delle due portiere scorrevoli.

Ripulire i contatti dal grasso e dalla sporcizia ed eventualmente piegarli all'indietro per garantire un contatto ottimale.

Verificare che il collegamento elettrico non manifesti corrosioni.

Se il fascio cavi presenta dei danni, ripararlo.
