Opel Vectra C e Signum Data di costruzione 2004

Motorino di avviamento non funzionante

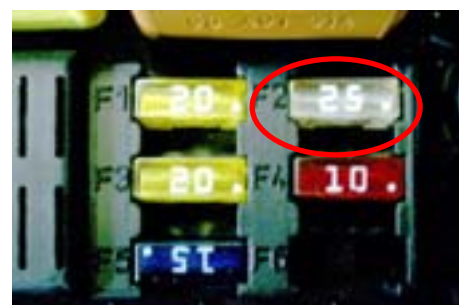
Fig. 2

Di conseguenza il fusibile F2 si brucia.

- Rilasciare l'accensione.
- Correggere la posizione del capocorda sul motorino di avviamento (fig. 1).
- Sostituire il fusibile F2 (25 ampere), che si trova nel vano motore, davanti a destra, sotto il rivestimento in plastica (fig. 2).

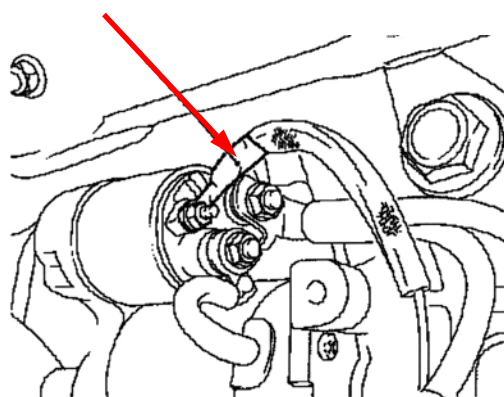
Fig. 1

A causa di un capocorda montato in modo errato (fatto ruotare di 180°), si verifica un cortocircuito tra il morsetto 50 e la lamiera di protezione termica.
