Opel Zafira B

**Data di costruzione: dal 2005 -
Motore: Z19DT, Z19DTH, Z19DTL**

Rumori / ruota libera dell'alternatore

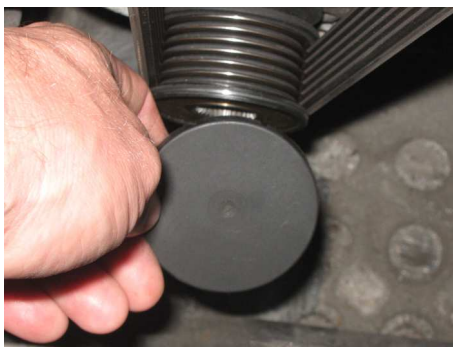
Su questi veicoli una ruota libera difettosa può provocare il guasto precoce dell'alternatore.

Una calotta protettiva mancante o difettosa sulla puleggia della ruota libera provoca un'usura precoce, che di solito si manifesta attraverso rumori (cuscinetto della ruota libera difettoso). Per rimediare a questo inconveniente, sostituire la ruota libera con la puleggia e eventualmente l'alternatore.

La figura mostra a scopo esemplificativo la calotta di copertura e la ruota libera.

Nota: Quando si monta l'alternatore verificare tassativamente che sia presente la calotta protettiva, reperibile anche singolarmente presso il costruttore al codice 93167817.
