Peugeot 106 **Data di costruzione** **da 01.1997 a 12.1998**

Accensione della spia dell'airbag

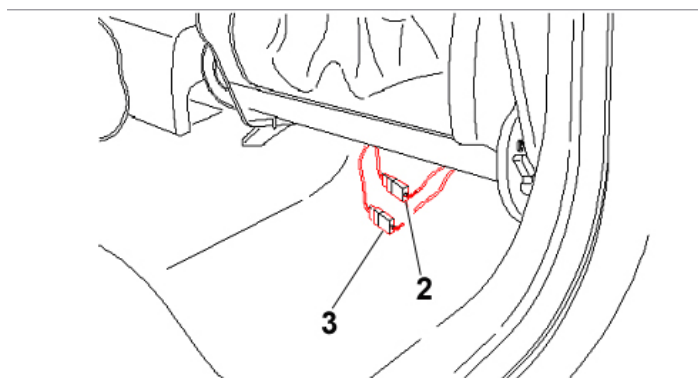
Fig. 1

Se viene segnalato questo problema, la causa può essere un guasto dei connettori del fascio cavi airbag/cintura di sicurezza.

- Le connessioni a spina del fascio cavi si trovano sotto il sedile.
- Staccare la connessione a spina (arancione) dal fascio cavi del pretensionatore cintura (v. fig.1, punto 2).
- Staccare la connessione a spina dal fascio cavi dell'airbag laterale (v. fig. 1 punto 3).

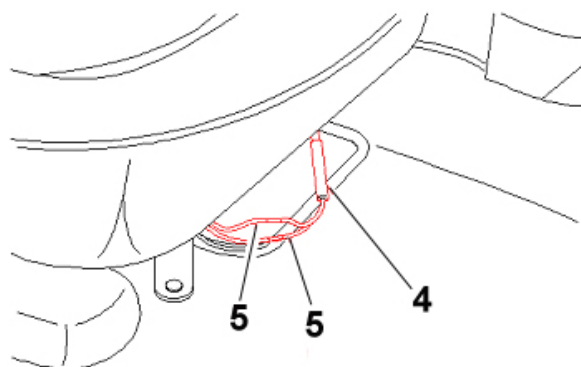
Fig. 2

- Tagliare il connettore dai cavi.
- Spelare tutti i cavi di ca. 15 mm.
- Inserire i tubetti termorestringenti sui cavi

(v. fig. 2 punto 4).

- Collegare quindi i cavi con connettori speciali (fare riferimento al costruttore del veicolo).

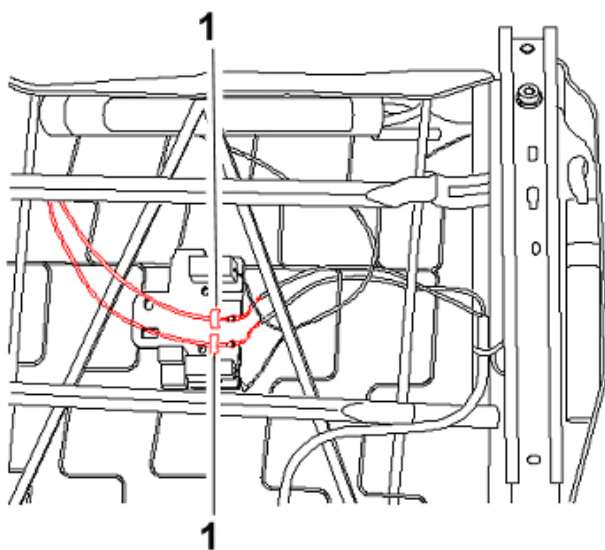
Fig. 3

- Spingere infine i tubetti termorestringenti sul collegamento e farli restringere per mezzo di un riscaldatore ad aria calda.
- Bloccare i due fasci cavi sotto il sedile con una fascetta serracavi (v. fig. 3 punto 1).

Effettuare le stesse operazioni per entrambi i sedili.
Infine cancellare la memoria guasti.
