Peugeot 306 Dalla data di costruzione 02.1996

Accensione della spia dell'airbag

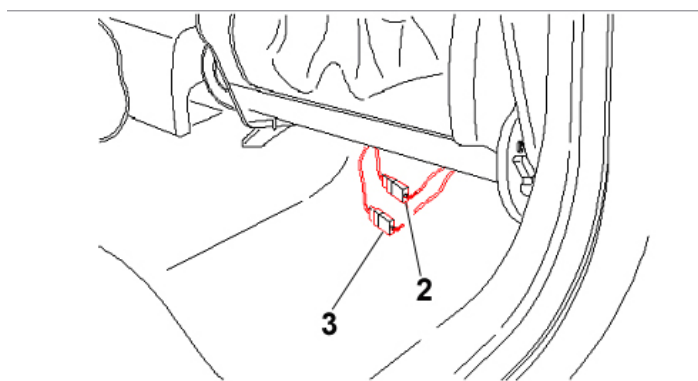
Fig. 1

Se viene segnalato questo problema, la causa può essere un guasto dei connettori del fascio cavi airbag/cintura di sicurezza. In questo caso procedere come segue:

- Le connessioni a spina del fascio cavi si trovano sotto al sedile.
- Staccare la connessione a spina (arancione) dal fascio cavi del pretensionatore cintura (v. fig.1, punto 2).
- Staccare la connessione a spina dal fascio cavi dell'airbag laterale (v. fig. 1, punto 3).
