Saab 9-3

Malfunzionamento del sistema allarme cinture di sicurezza.

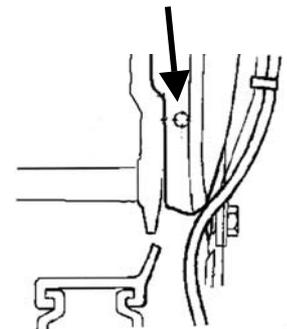
Figura 1

Se su questi veicoli viene segnalato che il sistema di allarme delle cinture di sicurezza non funziona correttamente, una possibile causa è un cavo danneggiato sui sedili anteriori. Data la disposizione del cavo è possibile che i cavi del sistema allarme cinture di sicurezza nel punto più basso dei sedili vengano danneggiati (figura 1).

Per eliminare il guasto, in caso di cavo danneggiato sostituire il moschettone della cintura di sicurezza e modificare la disposizione del cavo.

Se è danneggiato solo il rivestimento del cavo, controllare il cavo, riparare il rivestimento e se necessario modificare la disposizione del cavo.

- Smontare il sedile interessato. Staccare la modanatura posteriore dal guscio del sedile e staccare il connettore.
- Svitare il vecchio moschettone della cintura di sicurezza e avvitare quello nuovo (coppia di serraggio 45 Nm) , se i cavi sono danneggiati.
- Collegare il connettore.
- Montare la modanatura e rimontare il sedile (coppia di serraggio 24 Nm).
- Per fissare il cavo forare il rivestimento dei sedili (6mm, vedi figura 2).
- Fissare il cavo e controllare che non venga più danneggiato azionando più volte la regolazione del sedile (figura 3).
