Saab 9-3 Cabrio **Data di costruzione 1998 - 2000**

Guasto della capote elettrica

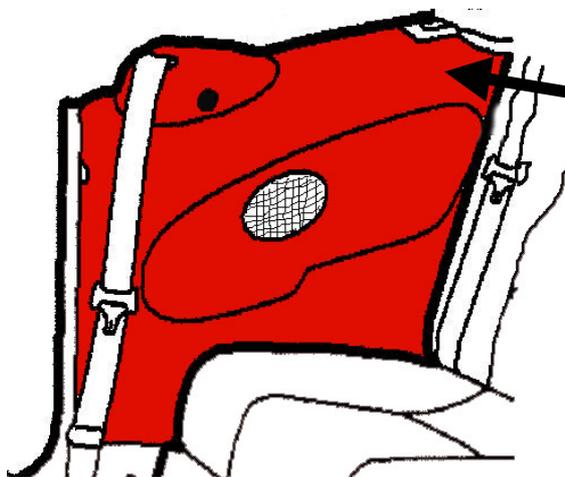
Rivestimento laterale (lato destro)

Se su questi veicoli viene segnalato che la capote elettrica non funziona o che rimane bloccata durante l'operazione di apertura e di chiusura, una possibile causa è un microinterruttore difettoso nel dispositivo di chiusura capote. Nella memoria guasti possono essere registrati contemporaneamente i codici di guasto B2025, B2026, B2030, B2031. Per eliminare il guasto, sostituire il microinterruttore difettoso. Vi è un microinterruttore a destra e uno a sinistra dietro il rivestimento posteriore laterale. Per sostituire il microinterruttore, smontare il rivestimento laterale posteriore.

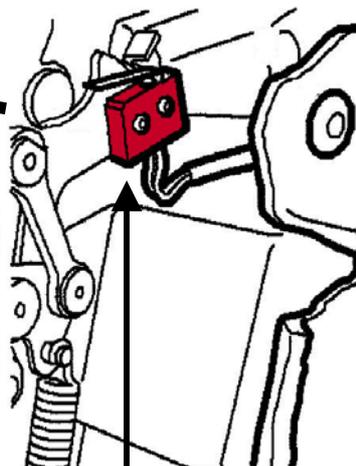
Microinterruttore
