Toyota

Avensis (T22)

Motorino di avviamento/accensione non funzionanti

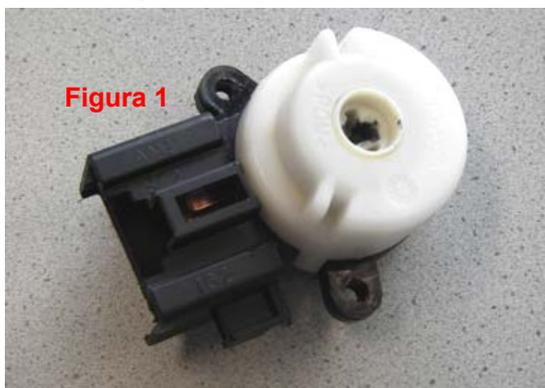
Nella maggior parte dei casi, la causa è un elemento di contatto difettoso (figura 1) sul blocchetto d'accensione.

Per sostituire l'elemento di contatto, procedere come segue:

- Smontare il rivestimento nel vano piedi del conducente
- Rimuovere il rivestimento inferiore del volante. A questo scopo svitare le tre viti di fissaggio. Per raggiungere due delle viti, si deve ruotare il volante di 90° verso destra e verso sinistra, a partire dalla posizione centrale
- Rimuovere i contatti del cablaggio sull'elemento di contatto
- Smontare l'elemento di contatto, rimuovendo le due viti di fissaggio (figura 2)
- Montare il nuovo elemento di contatto e i rivestimenti nella sequenza contraria
- Eseguire il controllo di funzionalità
