## VW Golf 3 (1H)

### Strumento combinato / Interruttore lunotto termico: funzioni non plausibili

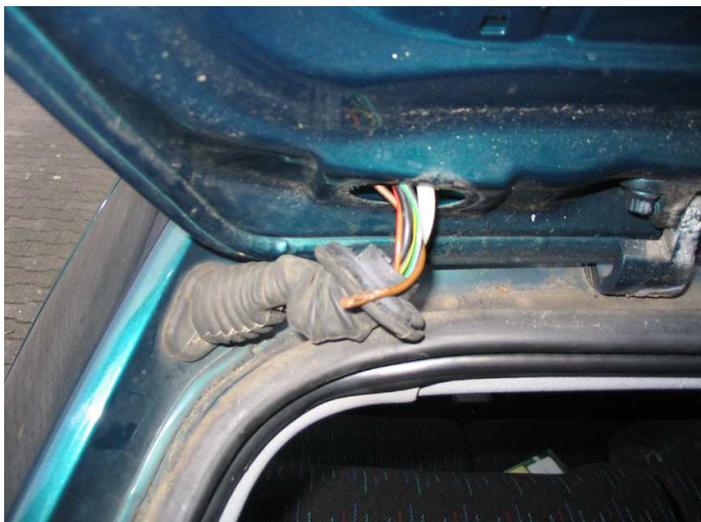
Nelle suddette vetture è possibile che si verifichi un malfunzionamento dell'illuminazione nello strumento combinato e della spia di controllo dell'interruttore del lunotto termico.

In questi casi è p.es. possibile che l'illuminazione dello strumento combinato si accenda quando viene attivato il lunotto termico oppure che la spia di controllo dell'interruttore del lunotto termico si accenda quando si attivano le luci. La causa può essere la rottura di un cavo nella zona del passacavo nel portellone posteriore (foto). Se dopo aver rimosso il passacavo si dovessero notare cavi rotti o danni all'isolamento, attraverso una riparazione a regola d'arte è possibile ripristinare il corretto funzionamento dell'illuminazione.
