VW T4 con ABS fino alla data di costruzione 04.2000

La spia di usura pastiglie freni rimane sempre accesa

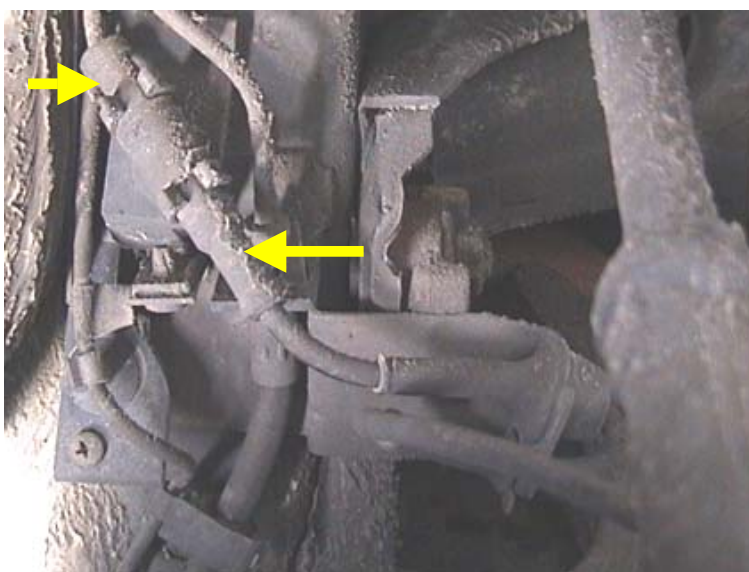
Su questi veicoli è possibile che, a causa di un cavo troppo corto o agganciato male del circuito di controllo usura freni (vedi fig.) all'interno del fascio cavi dell'ABS, la spia rimanga sempre accesa.

I veicoli con autotelaio da 15 pollici hanno un solo cavo (davanti a sinistra) per l'indicazione di usura pastiglie freni mentre i veicoli con autotelaio da 16 pollici ne hanno due (davanti a sinistra e a destra).

Quando si ripara o si allunga il cavo, ricordarsi di mantenere una lunghezza sufficiente a consentire l'angolo di sterzata completo.

È importante anche sigillare il punto della riparazione per impedire l'infiltrazione d'acqua (guaina termorestringente, nastro in tessuto, o simili).
