Alfa Romeo 147, tutte le versioni con airbag laterale

La spia dell'airbag si accende

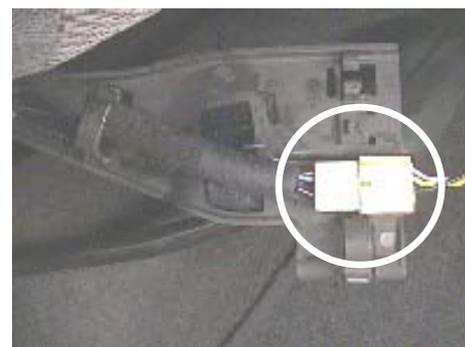
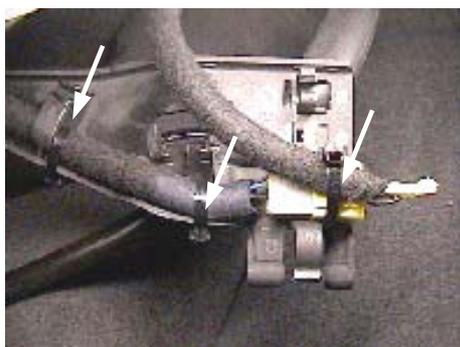
La possibile causa di questo inconveniente è il connettore del fascio cavi dell'airbag (vedi figura).

Cambiando la posizione dei sedili, i connettori presa/spina sono sottoposti a trazione.

Il fascio non fissato né posizionato correttamente rende possibile questa trazione della presa e spina allentandone la connessione ed interrompendo il contatto elettrico.

- Scollegare il polo negativo della batteria
- Staccare il supporto del fascio cavi dalla parte inferiore del telaio sedile ruotandolo in avanti e sganciandolo dal punto di rotazione
- Comprimere la connessione a spina
- Infine montare il cablaggio come rappresentato nella figura e fissarlo con fascette serracavi in plastica

- Rimontare il supporto nella sequenza contraria
- Eseguire i lavori anche sul secondo sedile anteriore
- Collegare la batteria e cancellare la memoria guasti
