## **Mercedes-Benz Classe C (W203) Tutti i modelli**

### **Umidità nella scatola portafusibili del vano motore.**

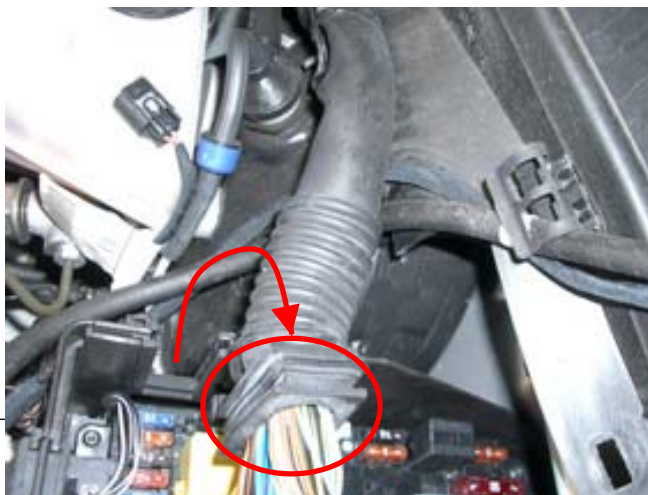
E' probabile che su questi veicoli si verifichi una infiltrazione di umidità nella scatola portafusibili del vano motore dovuta ad una possibile mancanza di tenuta nel punto di passaggio dei cavi.

Questa difettosità si manifesta ad esempio con l'accensione arbitraria dei proiettori o delle luci di stop.

- Smontare il coperchio della scatola portafusibili.
- Estrarre il fascio cavi dalle guide del portafusibili (figura).
- Rimuovere le tracce di umidità e asciugare i contatti, i connettori, i cavi, i fusibili e i relè.
- Sigillare il passaggio dei cavi (passacavo) con nastro isolante.

Iniziare ad applicare il nastro isolante sul passacavo e applicarlo sul fascio cavi fino ad ottenere una buona tenuta.

- Inserire nuovamente il fascio cavi nelle guide. Verificare attentamente che la posizione sia corretta.
- Rimontare il coperchio.
