Opel Astra-G, Vectra-B Data di costruzione 1998-2000 Opel Zafira Data di costruzione 1999-2000 Tutti i modelli con motore X18XE1

Funzionamento irregolare del motore Il motore si spegne temporaneamente Regolazione del minimo limitata

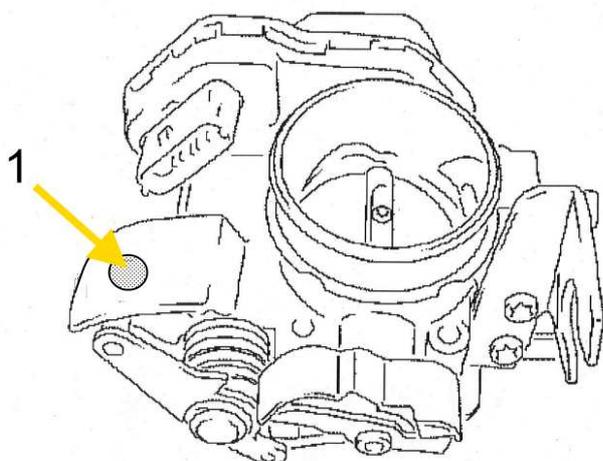
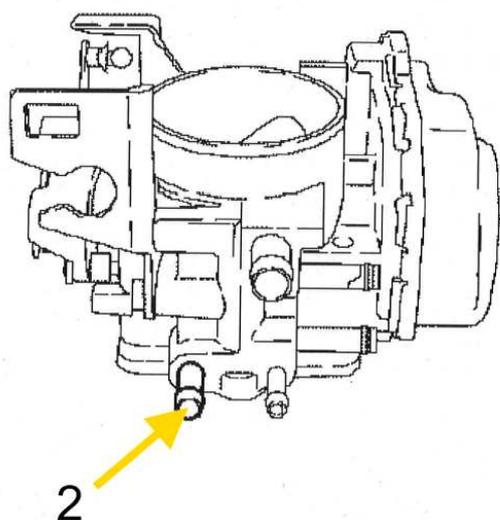
Se su questi veicoli si verificano i suddetti sintomi di guasto, una possibile causa è la presenza di sporcizia sulla valvola a farfalla. In questo caso controllare il foro di blow-by ed eventualmente allargarlo a 2 mm. Infine riprogrammare la centralina con un software appositamente modificato. L'aggiornamento del software della centralina può essere effettuato soltanto da un concessionario autorizzato.

Nota: se sul corpo farfallato è già presente un punto di colore bianco (1), questo provvedimento è già stato adottato.

- Smontare il corpo farfallato
- Se necessario bloccare il corpo farfallato in una morsa. Proteggere dai danni le superfici di appoggio coprendole con un panno in stoffa.
- Allargare il foro del raccordo di collegamento (2) del blow-by e pulirlo.

Alla fine sul corpo farfallato non devono più esserci trucioli.

- Montare il corpo farfallato
- Contrassegnare il corpo farfallato con un punto di colore bianco sulla posizione (1)
- Programmare la centralina motore
- Con il dispositivo diagnostico apprendere l'adattamento del corpo farfallato. A tal riguardo rispettare le indicazioni del costruttore del veicolo.
