## **Opel Astra-F/G, Vectra B, Calibra, Omega B con motore: C18XE, C18XEL, X20XEV**

### **Accensione della spia motore e codice di guasto P0340 nella centralina.**

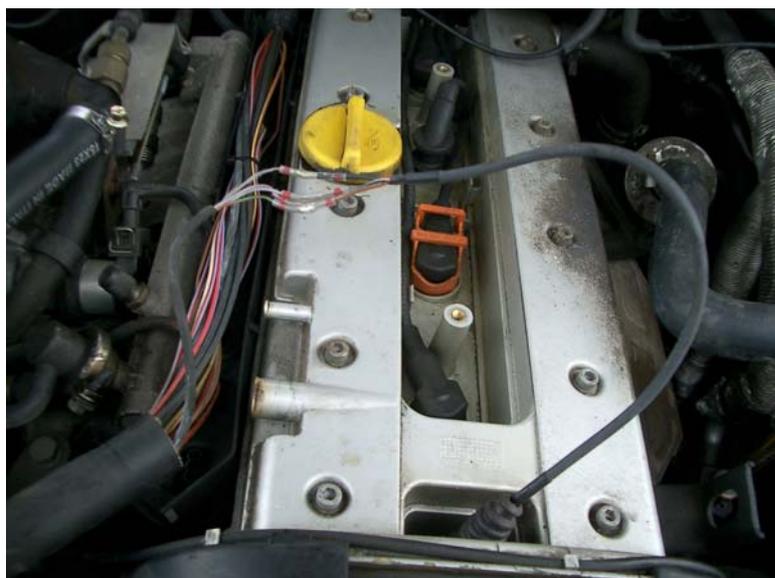
Se su questi veicoli viene segnalato che la spia motore si accende e il codice di guasto P0340 viene memorizzato nella centralina (fascio cavi del sensore posizione alberi a camme), la causa può essere un collegamento difettoso tra il sensore albero a camme e il connettore.

Per eliminare il guasto sostituire il sensore albero a camme e il connettore.

Il codice articolo Hella per il kit di riparazione (sensore e connettore) è [6PU 009 121-311](#).
