Bollettino informativo

Opel Corsa C e Corsa C Combo Opel Agila Dalla data di costruzione 2004 Tutti i modelli con motore CDTI 1.3

Il motore non dispone della piena potenza

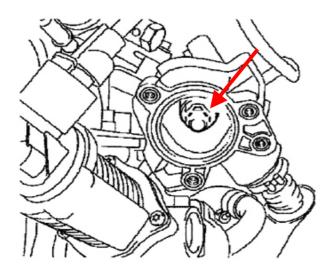
Se viene segnalato questo problema, la causa potrebbe essere il diffusore EGR. Inoltre è possibile che la spia motore si accenda e che nella centralina motore venga memorizzato il codice di guasto P 0400 (sistema di ricircolo dei gas di scarico - problemi nel riflusso).

Il diffusore è un componente del condotto di aspirazione (vedere fig.).

L'ammasso di residui di gas incombusti può provocare l'intasamento del diffusore EGR. In questo caso pulire il diffusore.
