## **Opel Vectra B Dalla data di costruzione 1996**

### **Accensione della spia dell'ABS, codice di guasto 37 nella centralina.**

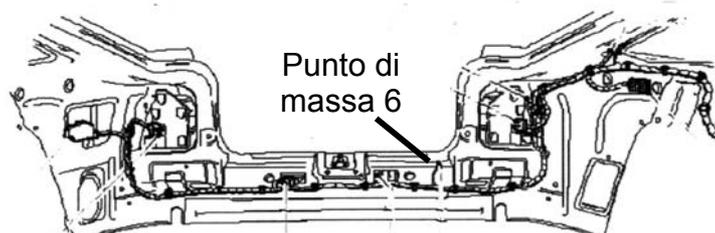
Vista dall'interno del bagagliaio

Se su questi veicoli viene segnalato che la spia dell'ABS si accende e che viene memorizzato il codice di guasto 37 nella centralina ABS, una possibile causa è un cattivo collegamento a massa.

Il codice di guasto 37 indica "Interruzione - Linea di alimentazione interruttore luci stop".

Si tratta del collegamento a massa nel punto 6 nel bagagliaio del veicolo (figura).

Per eliminare il guasto, pulire il collegamento a massa.

Infine cancellare la memoria guasti e controllare se il sistema funziona correttamente.
