Opel Astra G, Zafira, Vectra B Tutte dall'anno di produzione 1998

La spia dell'airbag si accende

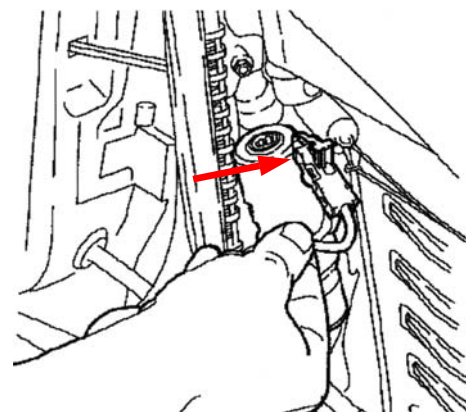
Abb. 1

Se viene segnalato questo problema, la causa potrebbe essere un contatto irregolare nel connettore di collegamento del sistema di ritenuta (pretensionatore cintura). In questo caso le estremità del cavo devono essere collegate insieme.

- Scollegare la batteria e attendere un minuto fino a quando non si è scaricato il condensatore.
- Sui sedili anteriori allentare il rivestimento dello schienale.
- Sbloccare il connettore di collegamento degli airbag laterali e del sistema di ritenuta dal supporto (vedi fig. 1).
- Staccare la connessione a spina.
- Rimuovere il nastro isolante lungo circa 2 cm dal fascio cavi.
- Staccare il connettore elettrico del fascio cavi dell'airbag e spelare le estremità del cavo per ca. 10 mm. Eseguire le stesse fasi di lavoro anche per il cablaggio del sistema di ritenuta.
- Collegare l'estremità del cavo con l'aiuto di giunzioni a saldare CWT (articolo n. Hella: 8KW 744 888-003). Si deve inoltre prestare attenzione a non scambiare i cavi.
- Isolare il fascio cavi e collocarlo nuovamente nel tubo scanalato.
