Opel Zafira A

Data di costruzione: da 2002 a 2005

**Quadro strumenti instabile.
Accensione arbitraria delle spie di
allarme e di controllo nel cruscotto.**

Bollettino informativo

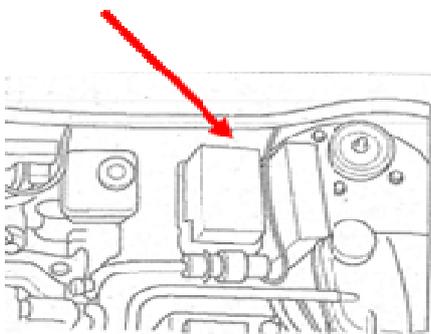
Se su questi veicoli viene segnalato uno dei suddetti inconvenienti, la causa potrebbe essere un problema di penetrazione di acqua sui capicorda dei connettori del fascio cavi in prossimità della paratia (vedere figura).

In questo caso, prima di eseguire i lavori di riparazione sul fascio cavi scollegare la batteria, quindi:

- Effettuare un controllo visivo dei pin del connettore multipolare del fascio cavi.
- Pulire i pin del connettore con un apposito spray per contatti ed eventualmente sostituirli.
- Controllare le metà del connettore e se il collegamento è corretto.
- Ricollegare il connettore multipolare del fascio cavi.
