## ***Fiat Punto II, tipo (188)***

### **Formazione di condensa nel proiettore**

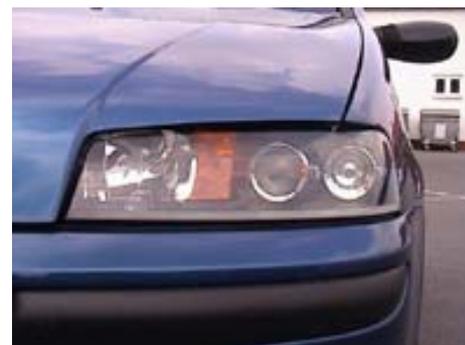
Se viene lamentato la formazione di condensa nel proiettore, la causa potrebbe essere una scarsa ventilazione dell'interno del proiettore, che è segnalata dall'accumulo di condensa sul lato interno del proiettore e da gocce che scendono lungo la superficie del trasparente.

In questo caso si devono sostituire il coperchio coprilampadine e le graffe di fissaggio su entrambi i proiettori. Il costruttore fornisce due kit di retrofit (con e senza fendinebbia) che contengono un coperchio provvisto di fori di sfiato e delle relative graffe.

Prima di eseguire il montaggio rimuovere le tracce visibili di acqua di condensa con aria calda.

Quando si montano i nuovi coperchi, verificare che lo sfiato sia rivolto verso il basso.
