Opel Astra G **Tutti i modelli dalla data di costruzione** **1999**

Rumori provenienti dalla zona della luce di cortesia abitacolo.

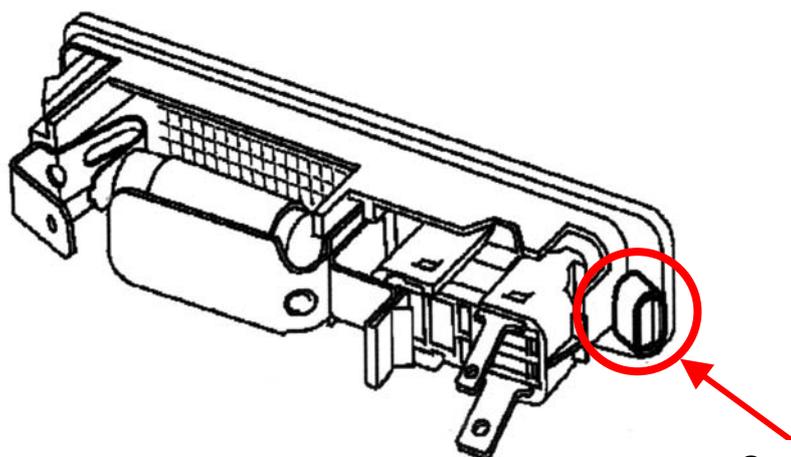
Gancio di fissaggio con pezzo di tubo flessibile

- Smontare la luce abitacolo.
- Tagliare un pezzo di tubo per l'acqua del tergicristallo lungo circa 3 mm.
- Spingere il pezzo di tubo flessibile sul gancio di fissaggio della luce per interno.
- Rimontare la luce per interno e controllando che sia saldamente fissata.
