Opel Astra-G '98 – 2000 **Zafira '99 – 2000**

Mancanza di ermeticità tra vetro e carcassa del proiettore.

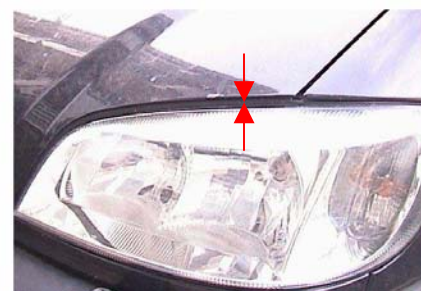
Figura 1

Eventuali tracce di umidità riscontrate nel proiettore potrebbero essere provocate da un danneggiamento del proiettore stesso da parte del cofano motore.

Infatti è necessario che ci sia un minimo spazio tra i due elementi come mostrato nella figura 1.

Se non dovesse essere presente sufficiente spazio tra il proiettore ed il cofano motore, quest'ultimo danneggerebbe il faro per effetto delle costanti vibrazioni durante la guida.

Per risolvere ed eliminare il problema occorre sostituire il proiettore (se oramai ha riportato seri danni) ed inoltre intervenire come segue:

Infine servirsi di uno spessimetro da 0,5 mm per verificare appunto lo spessore della nuova distanza tra la guarnizione del proiettore ed il cofano motore ben chiuso.
