Chrysler Jeep Cherokee Model XJ met 2,5 liter turbodiesel- motor en handmatige versnellingsbak

Knipperlichten en alarmknipperlichtinstallatie functioneren niet goed.

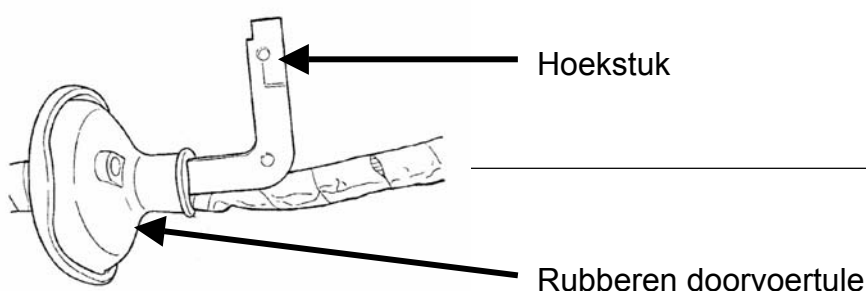
Wanneer bij deze voertuigen de knipperlichten en alarmknipperlichtinstallatie niet goed functioneren, ligt de oorzaak hiervan mogelijk in een beschadigde kabelboom in de buurt van het koppelingspedaal. Bij het intrappen van het koppelingspedaal schuurt het pedaal tegen de kabelboom. Om het probleem op te lossen moeten de beschadigde kabels worden gerepareerd en moet de kabelboom anders worden gelegd. Ga hiervoor als volgt te werk:

Positie van de kabelboom als volgt veranderen:

- Isolatie om de kabelboom en de rubberen doorvoertule van de doorvoer verwijderen.
- Hoekstuk (benodigd reserveonderdeel, zie afbeelding) in de doorvoertule schuiven.
- Kabelboom in een hoek leggen en met isolatietape aan het hoekstuk bevestigen, om te voorkomen dat de kabelboom opnieuw contact maakt met het koppelingspedaal. Met de isolatie op de rubberen doorvoertule beginnen, zodat een extra afdichting wordt verkregen.
- Controleren of de knipperlichten en alarmknipperlichtinstallatie goed functioneren.
