## ***Fiat Stilo met benzinemotor***

### **Geluiden door het ventiel van het actief-koolreservoir**

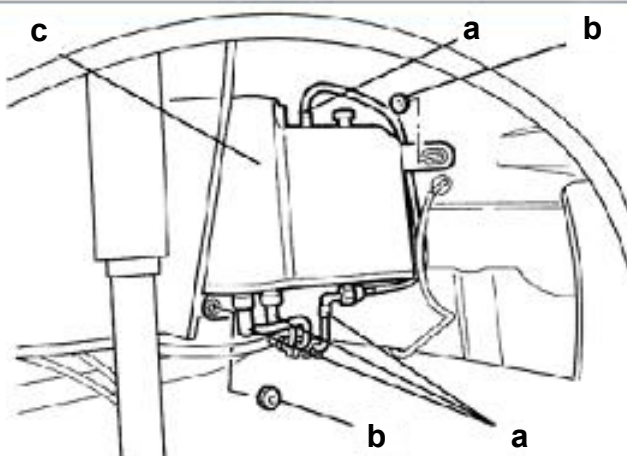
Het actief-koolreservoir (afbeelding, punt c) bevindt zich rechtsachter in de wielkast. Voor de demontage moeten de slangen (afbeelding, punten a) en de bevestigingsmoeren (afbeelding, punten b) worden verwijderd.

Bij het bovengenoemde type auto kunnen op een hobbelige weg geluiden uit het voertuiggedeelte rechts achter komen. De geluiden worden meestal veroorzaakt door een metalen kogel binnen in het multifunctionele ventiel van het actief-koolreservoir. Dit probleem kan alleen worden opgelost door het vervangen van het complete actief-koolreservoir, inclusief het geïntegreerde multifunctionele ventiel. Wanneer deze onderdelen reeds zijn vervangen, is dit herkenbaar aan een witte stip op de kop van de onderste bevestigingsschroef van de tankklep.
