## **Ford Ka** **Bouwjaar 08/1996 – 01/2000**

### **Uitvallen van de centrale vergrendeling.**

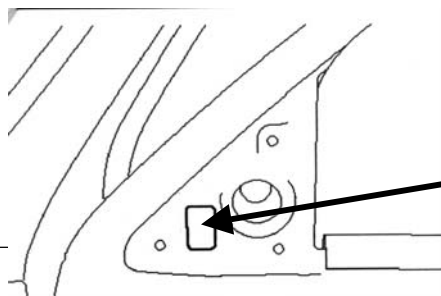
Wanneer bij deze voertuigen wordt geconstateerd dat de centrale vergrendeling uitvalt of slecht functioneert, wordt dit mogelijk veroorzaakt door binnensijpelend water. Door het binnendringende water aan de linker buitenspiegel wordt de deurbekleedingsstreng beschadigd. Om de fout te verhelpen, moet de deurbekleedingsstreng vervangen worden en de plaats waar het water binnendringt, afgedicht worden. Ga hierbij als volgt te werk:

Af te dichten opening

- Buitenspiegel en buitenste vensterafdichtrubber links demonteren.
- Rechthoekige opening achter de buitenspiegel met een stuk waterafstotende kleefband (ca. 3cm X 5cm) dichtplakken (tekening).
- Vervang de buitenste vensterafdichtrubber door een nieuwe. Buitenspiegel opnieuw monteren.
