Ford Transit met dubbele achterdeur Modeljaar 2000

Uitval van de verwarmde achterrait en/of de centrale vergrendeling.

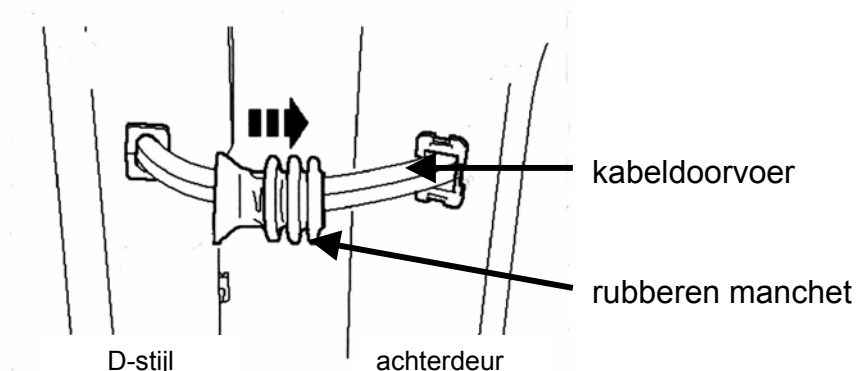
Wanneer bij dit type voertuig de verwarmde achterrait en/of de centrale vergrendeling uitvalt, ligt de oorzaak hiervan mogelijk in een beschadigde kabelboom van de achterdeur. Om het probleem op te lossen moet een aangepaste kabelboom met een versterkte kabeldoorvoer worden gemonteerd. Ga hiervoor als volgt te werk:

- Deurbekleding van de achterdeur demonteren en de afdichtfolie van het bovenste deel losmaken.
- Afhankelijk van de uitvoering de stekkers van de verwarmde achterrait, de centrale vergrendeling en het derde remlicht losmaken.
- Het achterlicht demonteren. Achter het achterlicht bevinden zich de stekerverbindingen voor de kabelboom naar de achterdeur die losgemaakt moeten worden.
- De rubberen manchets (zie afbeelding) lostrekken en de kabeldoorvoer uit de deur en de D-stijl losklikken.
- Kabelboom naar buiten trekken.
- De nieuwe kabelboom plaatsen en alle onderdelen in omgekeerde volgorde weer monteren.
- Controleren of alle systemen goed functioneren.
