Ford Windstar Model 1995 - 1998

Centrale vergrendeling valt uit, vocht in de laadruimte

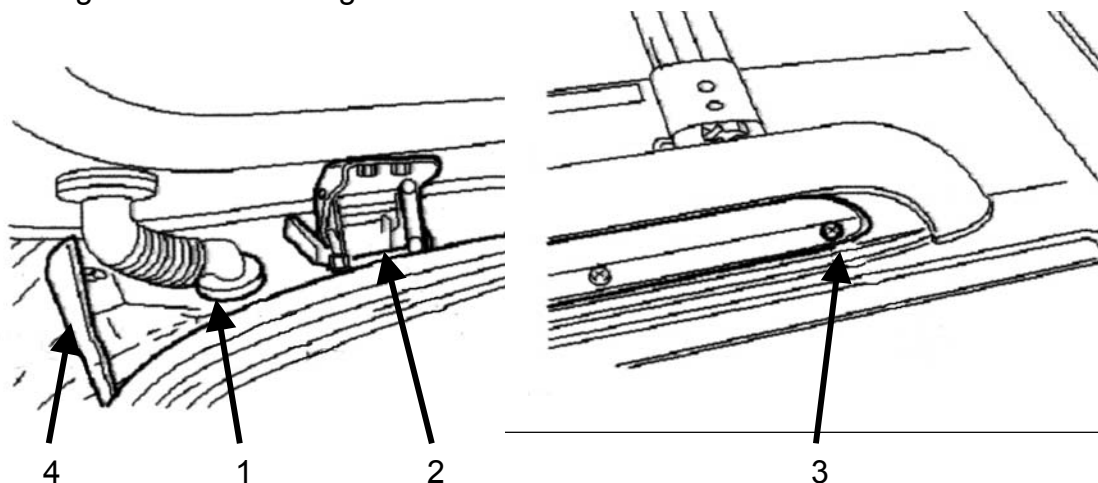
Wanneer bij dit type auto de centrale vergrendeling uitvalt en er sprake is van vocht in de laadruimte, dan kan dit worden veroorzaakt door lekkage in de buurt van de kabeldoorvoer naar de achterklep en de dakreling. Binnendringend water verzamelt zich in de schakelaar van de centrale vergrendeling van de achterklep en leidt tot storingen of het uitvallen van de centrale vergrendeling. Om de lekkage op te sporen moet de zijbekleding linksachter worden gedemonteerd. Vervolgens moet het achterste linkerdakgedeelte van de auto met water worden bespoten. Op de volgende plaatsen kan water naar binnendringen (zie afbeelding): 1. rubberen doorvoertule van de kabelboom naar de achterklep, 2. linkerscharnier – achterklep, 3. achterste schroef van de linkerdakreling, 4. afdichting tussen de daklijst en D-stijl.

Wanneer een lek is gevonden, moet dit met een geschikt dichtmiddel worden afgedicht.

De stekker en schakelaar van de centrale vergrendeling in de achterklep moeten worden afgedroogd en worden gecontroleerd op corrosie, en eventueel worden schoongemaakt of vervangen.
