Fiat Idea

Lancia Musa

Soms gaat alarmknipperlicht branden

Flits-info

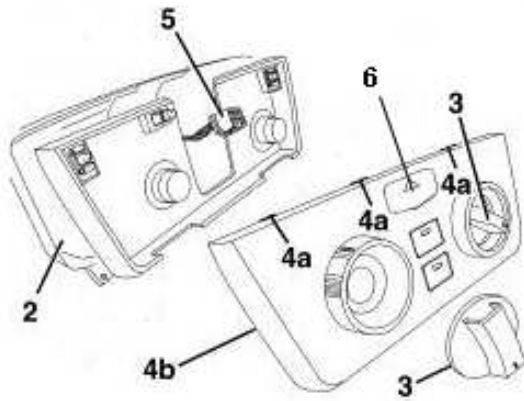
1. Draaischakelaar (3) naar voren uit het bedieningsgedeelte (4b) trekken.
2. Grendelnokken (4a) naar beneden drukken en het bedieningsgedeelte (4b) van de drager (2) lostrekken.
3. Stekkerverbinding (5) van het bedieningsgedeelte lostrekken.
4. Alarmlichtschakelaar (6) demonteren en vervangen.
5. Uitgebouwde onderdelen weer in omgekeerde volgorde monteren.
6. Systeem op goede werking controleren.

Wordt de bovenstaande storing door de klant gemeld, kan de alarmlichtschakelaar de oorzaak zijn. Door een intern defect in de schakelaar worden de alarmknipperlichten, zonder bediening hiervan, geactiveerd. In dat geval moet de alarmlichtschakelaar worden vervangen.
