Mercedes Benz E-Klasse (W210) Alle modellen

Controlelampje waterniveau ruitensproeierinstallatie licht op.

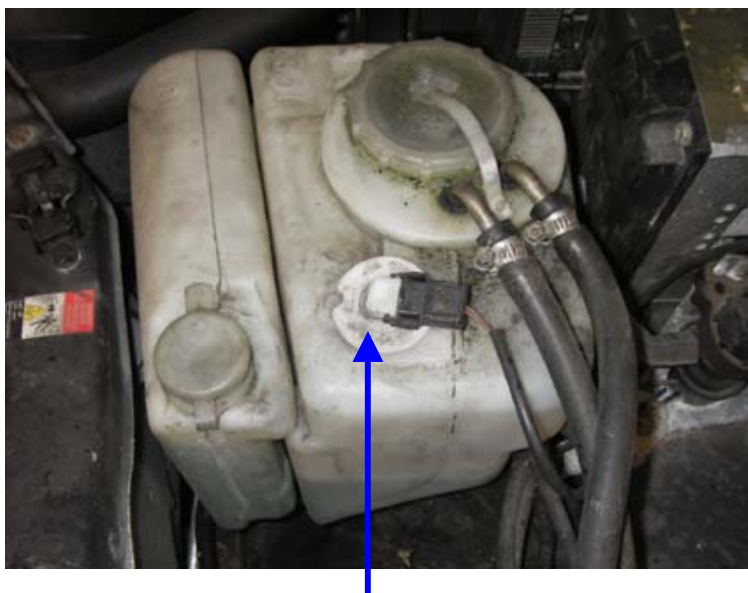
Als bij deze auto's het controlelampje dat aangeeft dat de ruitensproeierinstallatie geen water meer bevat oplicht, hoewel het reservoir voldoende water bevat, is de schakelaar van de waterniveau-indicator. Water kan door scheurtjes in de behuizing in de schakelaar komen en deze beschadigen. Om dit probleem op te lossen, dient u de schakelaar te controleren en eventueel te vervangen.

Schakelaar waterniveau-indicator
