## **Mercedes W210 (E-klasse)**

### **Startmotor werkt niet na vervanging**

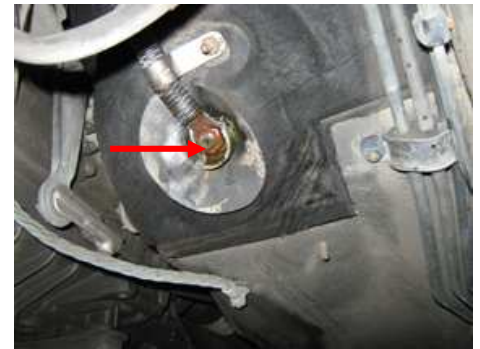
Afbeelding 1

Bij het uitbouwen van de startmotor is het soms nodig de accupluskabel op het voertuigchassis (afbeelding 1) los te maken en opnieuw te bevestigen. Hierbij kan aan de andere kant de verbinding (in het voertuiginterieur, afbeelding 2) losraken. Daardoor ontstaat een onderbreking in de stroomtoevoer. Het voertuig start niet, resp. de startmotor werkt niet.
