## Opel Vectra C en Signum Bouwjaar 2004

### Startmotor werkt niet

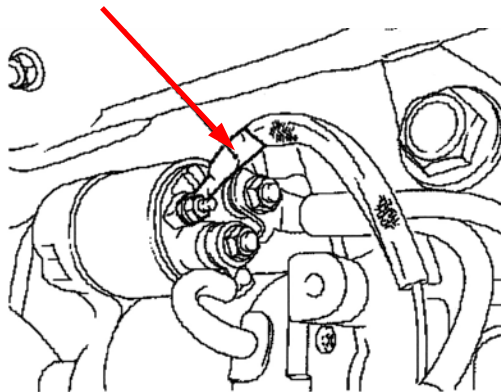
Afb. 1

Dit probleem kan worden veroorzaakt door een defecte zekering. Door een verkeerd gemonteerde kabelschoen (180° gedraaid) ontstaat er kortsluiting tussen klem 50 en het hitteschild. Hierdoor brandt de zekering F 2 door.

- Schakel het contact uit.
- Corrigeer de positie van de kabelschoen op de startmotor (afb. 1).
- Vervang zekering F 2 (25 ampère). Deze zekering bevindt zich in de motorruimte, rechtsvoor onder de kunststof afdekplaat (afb. 2).
