OPEL **Astra-H, Zafira-B,** **Vectra-C, Signum,** **Motorcode** **Z19DTH, Z19DTJ, Z19DTL**

Geluiden in de omgeving van de V-snaar **Ontladen accu**

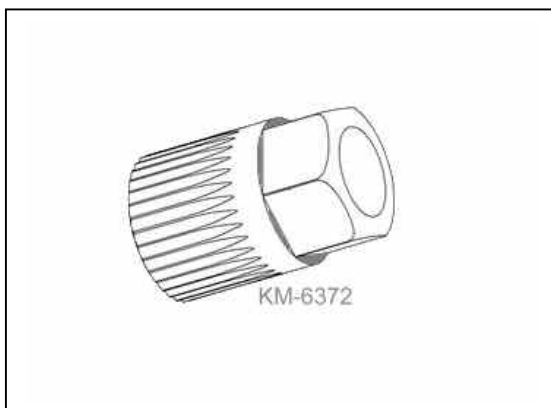
Voor het vervangen van de vrijloop van de generator is speciaal gereedschap (KM-6372) nodig.

Vrijloop controleren en eventueel vernieuwen.
