Saab 9-3

Storing in gordelwaarschuwingssysteem.

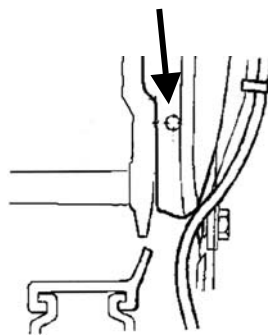
Afb. 1

Wanneer bij deze voertuigen wordt geconstateerd dat er storingen in het gordelwaarschuwingssysteem zijn, ligt dit mogelijk aan een beschadigde kabel bij de voorstoelen. Door de positie van de kabel kan de kabel van het gordelwaarschuwingssysteem worden beschadigd als de stoelen in de onderste stand staan (afb. 1). Als de kabel is beschadigd, dient u het gordelslot te vervangen en de kabel anders te leggen. Is alleen de mantel van de kabel beschadigd, dan controleert u de kabel, repareert u de mantel en legt u de kabel in een andere positie. Hiertoe gaat u als volgt te werk:

- Demonteer de betreffende stoel. Maak de achterste rand van de zitting los en maak de contactdoos los.
- Als de kabel beschadigd zijn, schroeft u het oude gordelslot los en het nieuwe gordelslot vast (aanhaalmoment 45 Nm).
- Sluit de contactdoos aan.
- Monteer de rand en monteer de stoel op zijn plaats (aanhaalmoment 24 Nm).
- Boor een gat in de stoelbekleding om de kabel te bevestigen (6 mm, zie afb. 2).
- Bevestig de kabel en verstel de stoel enkele keren om u ervan te overtuigen dat de kabel niet meer wordt beschadigd (afb. 3).
