VW Golf 3 (1H)

Combi-instrument / Schakelaar achterruitverwarming: onlogische functies

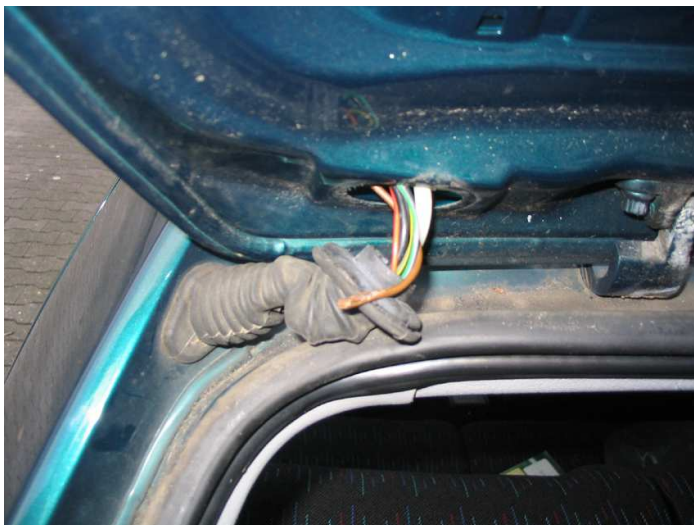
De oorzaak hiervan kan een kabelbreuk ter plaatse van de kabeldoorvoer aan de achterklep (afbeelding) zijn. Mocht na het verwijderen van de kabeldoorvoer blijken, dat er kabels gebroken zijn resp. dat de isolatie beschadigd zijn, dan kan door een vakkundige reparatie de correcte werking van de verlichting weer worden hersteld.
