BMW E39 Touring (combi)

Storing van de achterruitenwisser.

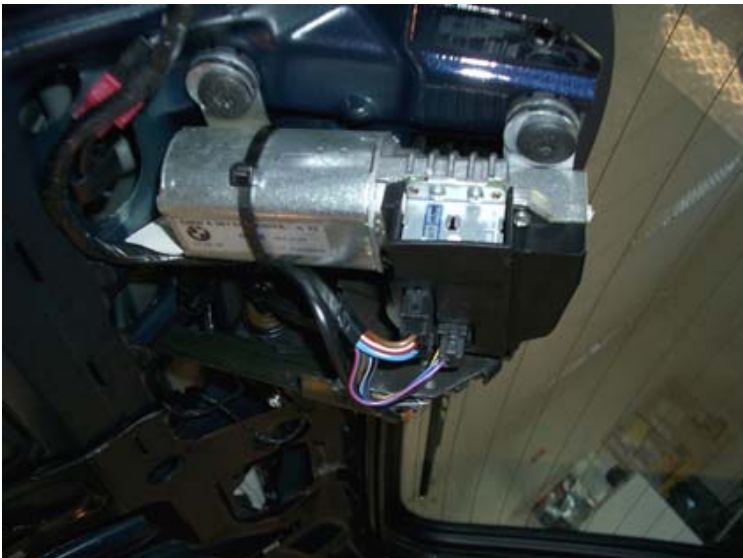
De oorzaak van deze storing kan liggen in een defecte achterruitenwissermodule. Deze bevindt zich op de motor van de achterruitenwisser (zie foto). Om de storing te verhelpen moet een nieuwe achterruitenwissermotor worden gemonteerd.

Achterruitenwissermotor met module
