Mercedes Benz C-Klasse (W 208), E-Klasse (W 210) Modeljaar 1998 Met de motoren 112,113

Combi-instrument toont “Oliesensor defect”

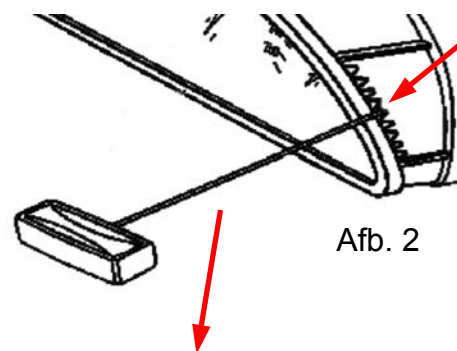
Afb. 1

- Ontkoppel de accu.
- Ontgrendel het stuurwiel en verwijder het stuurwiel.
- Steek twee haken (zie afb. 1) rechts en links tussen het combi-instrument en het instrumentenpaneel der Instrumententafel ca. 8 cm ver naar binnen (haken kunnen worden vervaardigd van stevig draad, bijv. lasdraad).
- Draai de haken vervolgens ca. 90° naar binnen.
- Trek de haken nu naar buiten, tot zij in de groeven van het combi-instrument vallen (afb. 2).
- Trek het combi-instrument afwisselend met de rechter en linker haak voorzichtig naar buiten.
- Verwijder de elektrische aansluitingen.
- Sluit het nieuwe combi-instrument aan en bevestig de onderdelen in omgekeerde volgorde.
- Sluit de accu aan en controleer de werking van het combi-instrument.

Dit probleem kan worden veroorzaakt door een defect combi-instrument. De melding verschijnt kort na het starten van de motor. Er worden echter geen foutcodes opgeslagen. In dit geval dient u het combi-instrument te vervangen.
