## **Opel**

### **Opel Corsa C**

### **Vanaf bouwjaar: 2003**

#### **Instrumentenpaneel valt sporadisch uit.**

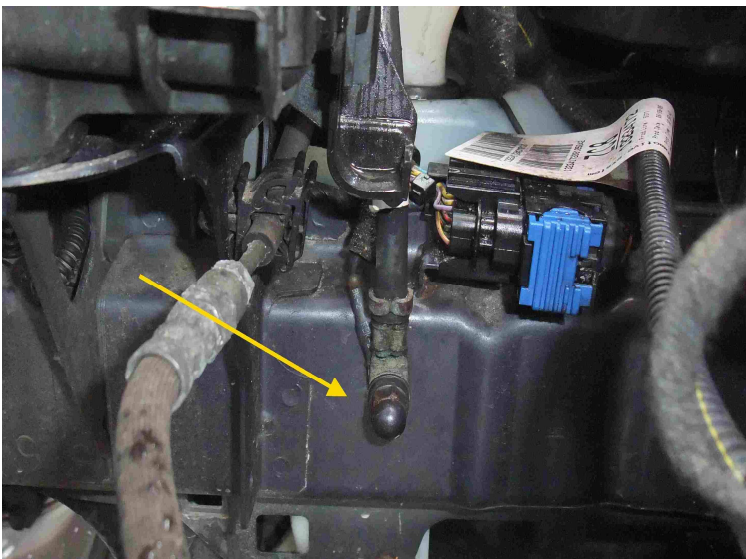
Als bij deze auto's sprake is van een defect of sporadisch uitvallen van het instrumentenpaneel tijdens het rijden (dat blijft bestaan tot hernieuwd starten van de motor), is de massaverbinding mogelijk de oorzaak van de storing.

Controleer het massapunt aan het chassis in de motorruimte (zie foto). Controleer daarbij, of de dopmoer goed is aangedraaid en of de kabelverbindingen vrij van corrosie zijn en goed vastzitten.

Als er massakabelverbindingen los zitten, dient een aanvullende veerschijf/veerring te worden gemonteerd om een goede massaverbinding van de massaleidingen te waarborgen.
