Opel Astra G, Zafira, Vectra B Allen vanaf bouwjaar 1998

Airbag controlelampje licht op

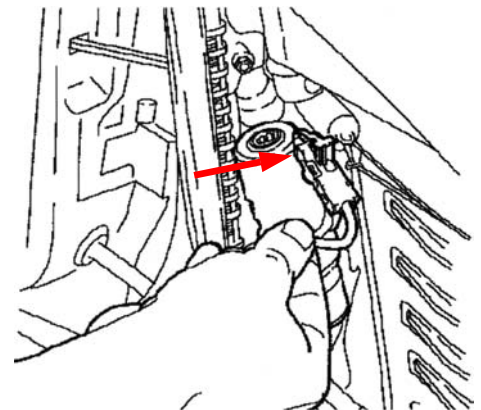
Afb. 1

Indien de hierboven genoemde storing optreedt, dan kan dit het gevolg zijn van een slecht contact in de connector van het veiligheidssysteem (gordelspanner). In dergelijke situaties dienen de kabeluiteinden met elkaar te worden verbonden.

- Accukabels losnemen en een minuut wachten tot de condensator is ontladen.
- Bij de betreffende voorstoel de rugbekleding losnemen.
- Connector van de zij-airbag en het veiligheidssysteem uit de houder nemen (zie afb. 1).
- Connector losnemen.
- Ca. 2 cm isolatieband van de kabelsets verwijderen.
- Connector van de airbagkabelset knippen en de kabeluiteinden ca. 10 mm strippen. Voer dezelfde handelingen ook uit bij de kabelset van het veiligheidssysteem.
- De betreffende kabeluiteinden met behulp van CWT-soldeermoffen met elkaar verbinden (Hella artikelnr.: 8KW 744 888-003). Let hierbij op dat de kabels niet worden verwisseld.
- Kabels isoleren en in de goot terugplaatsen.
- De met elkaar verbonden kabels onder de connector-behuizing doorvoeren en met een kabelbinder op de getoonde positie samenbinden (zie afb.2).
