## Opel Vectra B Bouwjaar 1999 - 2002

### Controlelampje airbag licht op.

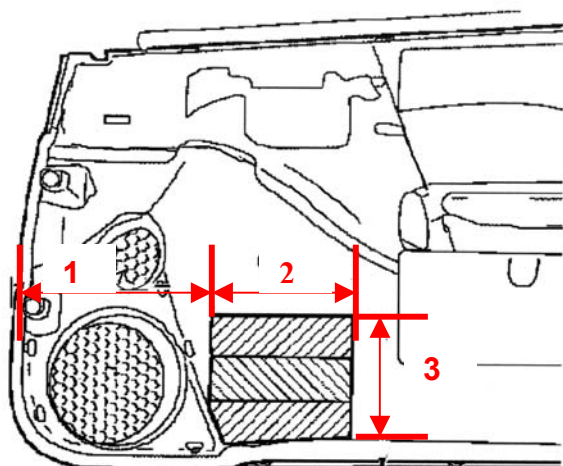
Binnenaanzicht portierbekleding

1 = 240 mm  
2 = 150 mm  
3 = 170 mm

- Demonteer de bekleding van het portier.
- Breng de isolatie in 3 banen (elke baan overlapt de vorige met ca. 2 mm) aan op de aangegeven plaatsen (zie afbeelding).
- Monteer de bekleding van het portier.
- Wis het storingsgeheugen en controleer of het controlelampje van de airbag uit is.
