Saab 9-3

Tot chassisnummer.: X2030478 resp. X7024091

Alarmlichten worden zelfstandig geactiveerd.

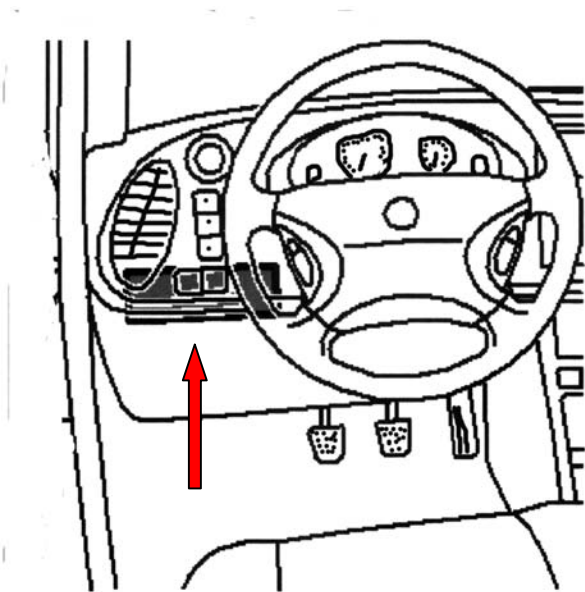
De inbouwpositie van de regeleenheid bevindt zich aan de linkerkant van het dashboard onder het instrumentenpaneel (tekening).

Indien bij deze voertuigen wordt geconstateerd dat de alarmlichten zelfstandig worden geactiveerd, dan kan de DICE-regeleenheid (DICE = **D**ashboard **I**ntegrated **C**entral **E**lectronics) hiervan mogelijk de oorzaak zijn.

In dergelijke situaties valt één van de condensatoren in de regeleenheid uit, waardoor de alarmlichten zelfstandig worden geactiveerd. Om deze storing te verhelpen, dient de regeleenheid te worden vervangen.
