BMW Mini (R50)

Gloeilamp van achterlicht vervangen

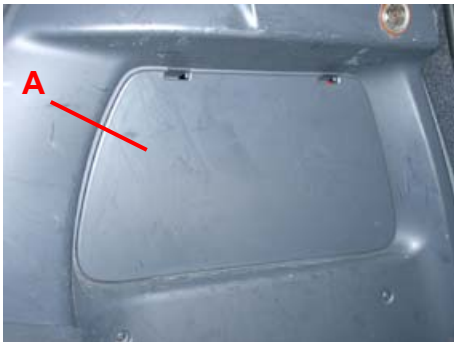
Afb. 1

- Afdekking van de koffer ruimte verwijderen.
- Zijbekleding (afbeelding 1, positie A) verwijderen.
- Verbandtrommel verwijderen (alleen links).
- Stekker van de lamphouder lostrekken.
- Bevestigingsmoer (afbeelding 2) verwijderen.
- Klemmen (afb. 3) indrukken, achterlicht verwijderen.

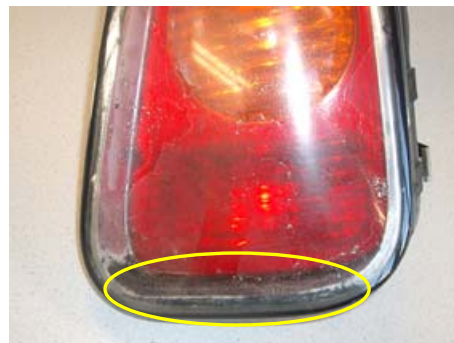
Afb. 4

Wanneer er al water in het lamphuis is binnengedrongen (afbeelding 4), moet het achterlicht worden vervangen.
