## Citroën Berlingo Bouwjaar 2002-2008

### Uitvallen van dimlicht

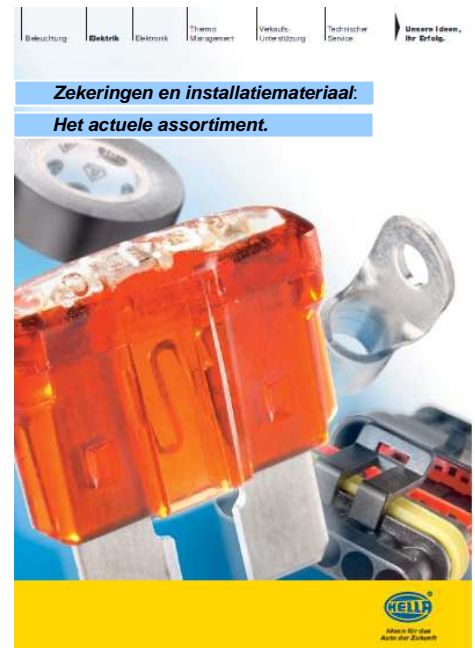
Wordt de bovenstaande storing door de klant gemeld, kan een doorgesuurde kabelboom hiervan de oorzaak zijn. Verder kunnen elektrische uitval / storingen ontstaan. De kabelboom loopt van het zekeringkastje in de motorruimte (linksvoor), via een doorvoeropening in de wielkast naar de koplampen. Door een ontbrekende kabelbescherming in deze opening, ontstaan door trillingen schuurplekken op de kabelboom. Dit leidt tot de bovengenoemde storingen. In dit geval moeten de beschadigde plekken op de kabels worden hersteld. Daarna de kabelboom bij de doorvoeropening met een spiraalbus beschermen, om verdere schuurplekken te voorkomen. Hieronder een overzicht van spiraalbuizen. Uitgebreide informatie voor het installeren vindt u in de Hella brochure met bestelnummer 9Z2 999 029-115.
