Citroën

Xsara Picasso

Alle modellen van 2005 – 2011

Richtingaanwijzerschakelaar keert niet automatisch terug naar uitgangspositie.

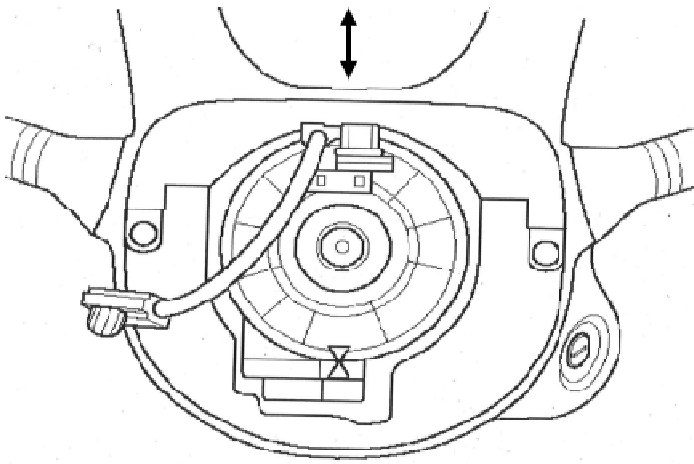
Als er bij deze voertuigen over wordt geklaagd dat de richtingaanwijzerschakelaar (automatische terugstelling richtingaanwijzerhendel) niet automatisch naar de uitgangspositie terugkeert, is een verkeerd gemonteerde/gepositioneerde conische veer in het stuur mogelijk de oorzaak. Controleer of de elektrische aansluiting van de conische veer in het stuur in de "12 uur"-positie staat (zie afbeelding). Is dat niet het geval, zet de conische veer dan in de juiste positie om het probleem op te lossen. Opmerking: de montage van de bestuurdersairbag mag alleen door vakbekwaam en deskundig personeel uitgevoerd worden.
