Fiat Bravo/Brava Bouwjaar van 10-1995 - 10-2001

Dimlicht kan niet meer worden ingeschakeld

Flits-info

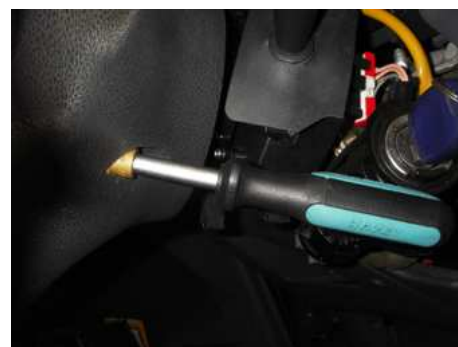
Afb. 1

- Ontkoppel de accu een half uur voordat u met de werkzaamheden begint, zodat de condensor van de airbagunit zich kan ontladen.
- Demonteer de stuurwielbekleding boven en onder.
- Draai de bevestigingsschroeven (inbus) van de airbagunit los (zie afb. 1) en verwijder de airbag voorzichtig uit het stuurwiel.
- Maak de stekerverbinding (airbagunit, geel; stuurwiel, wit) los.
- Demonteer de bevestigingsmoer van het stuurwiel. Let er bij het verwijderen van het stuurwiel op dat de kabel voorzichtig door de opening wordt gestoken om beschadiging van de stekker te voorkomen (zie afb. 2).
- Maak de stekerverbinding op de draadspoel (zie afb. 3, rode pijl) los.
- Draai de bevestigingsschroef van de stuurkolomschakelaar (zie afb. 4) los (schroef vanaf

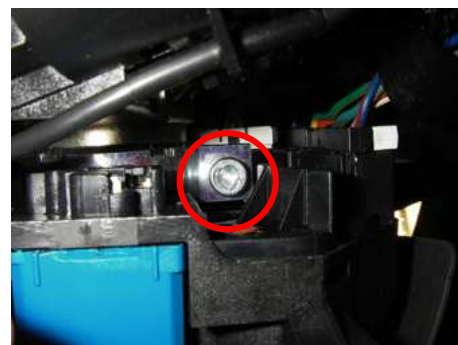
Afb. 4

- onderkant bereikbaar).
- Maak alle stekkerverbindingen van de stuurkolomschakelaar los en trek deze vervolgens van de stuurkolom af.
 - Plaats het knipperrelais van de oude stuurkolomschakelaar in de nieuw.
 - Plaats de nieuwe stuurkolomschakelaar correct op de stuurkolom en bevestig de stuurkolomschakelaar.
 - Monteer alle uitgebouwde onderdelen in omgekeerde volgorde terug. **Bevestig de stuurwielmoer volgens de aanwijzingen van de producent!**
 - Sluit de accu aan.
 - Controleer de werking van de stuurkolomschakelaar.
