Ford Focus bouwjaar tot 12-07-1999

Vocht in koplamp

Beslagen koplampen door kapotte lens.

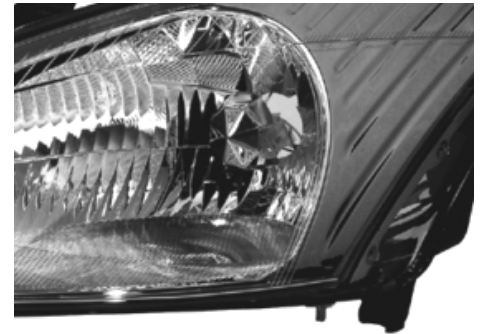
Als de koplamp erg beslaat, kan dit worden veroorzaakt door een kapotte lens. Dit komt doordat de montage een zekere druk op de koplamp geeft.

In dit geval moet de kapotte koplamp worden vervangen. Eventueel moeten beide koplampen opnieuw worden afgesteld. Een beetje condens is normaal. Dit droogt na enige tijd op. (Zie TI verlichting 10/2001, over condens in koplampen.)
