Ford Mondeo III Bouwjaar van 2000 t/m 2004 Alle auto's met xenonlicht

Xenonkoplamp valt uit

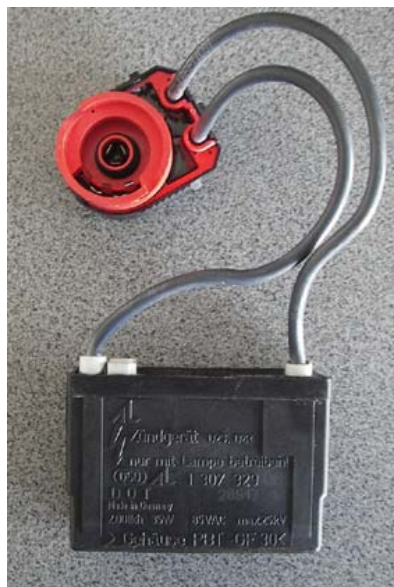
Afb. 1

- Koppel de accu los.
- Bouw de koplamp uit en schroef de achterste koplampkap los (zie Flits-info "Ford Mondeo lamp vervangen").
- Verwijder de contactstekker van de xenonlamp en schroef de oude ontstekingsmodule (zie afb. 1) van de koplamp los.
- Maak de bevestigingsring van de xenonlamp los en bevestig de lamp vervolgens met de gemodificeerde ring
- Bevestig de nieuwe ontstekingsmodule (zie afb. 2 punt 1) op de xenonlamp en draai de module naar rechts.
- Sluit de adapterkabel (zie afb. 2 punt 2) aan op de voedingskabel van de oude ontstekingsmodule.
- Steek vervolgens de contactstekker (zie afb. 2 punt 3) in de nieuwe ontstekingsmodule.
- Monteer de koplampkap en alle andere gedemonteerde onderdelen in omgekeerde volgorde terug op hun plaats.

Dit probleem kan worden veroorzaakt door een defecte ontstekingsmodule. De lamp valt een enkele keer uit, maar bij een koude start doet het probleem zich vaker voor. In dit geval dient u de ontstekingsmodule te vervangen. Hiertoe levert de autoproducent een modificatieset met een nieuwe generatie ontstekingsmodulen.
