## **BMW 5 (E39), wszystkie modele z automatyczną skrzynią biegów**

### **Nie można uruchomić pojazdu w położeniu lewarka skrzyni biegów P lub N.**

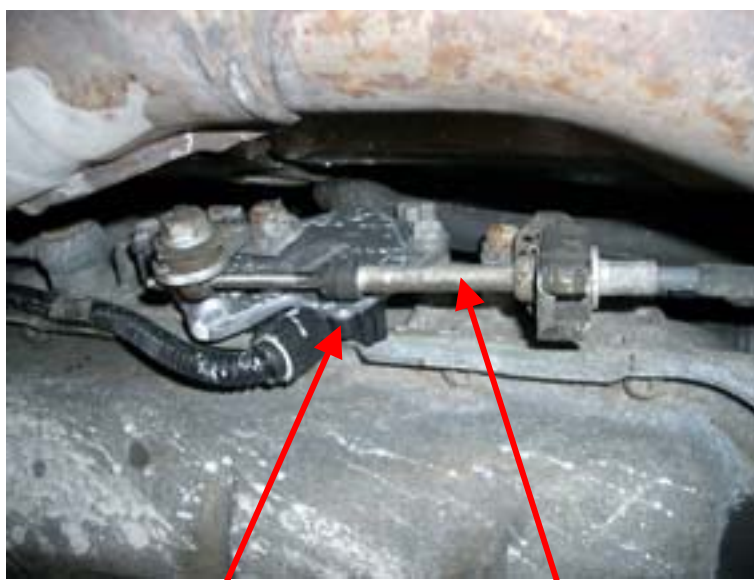
Jeśli użytkownicy tego modelu zgłaszają, że silnik nie daje się uruchomić w położeniu lewarka zmiany biegów P lub N, to możliwą przyczyną awarii jest uszkodzony wyłącznik pozycyjny lewarka. Usterkę tę należy zdiagnozować następująco:

wyłącznik pozycyjny

cięgno przełączające

- Odczytać pamięć błędów urządzenia sterującego skrzynią biegów (jeśli jest to możliwe).
- Sprawdzić ustawienie cięgna przełączającego.

Jeśli ustawienie cięgna przełączającego jest prawidłowe, należy wymienić wyłącznik pozycyjny.
