Chrysler Jeep Cherokee model XJ z silnikiem 2,5 l turbodiesel i ręczną skrzynią biegów

Złe działanie kierunkowskazu i świateł ostrzegawczych.

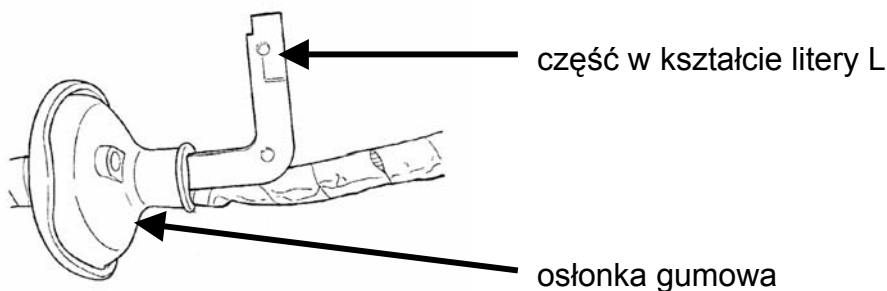
Jeśli w pojazdach tych zgłaszane jest złe działanie kierunkowskazów i świateł ostrzegawczych, to możliwą przyczyną usterki jest uszkodzona wiązka kabli w obszarze pedału sprzęgła. Podczas naciskania pedału ociera się o wiązkę i stopniowo ją niszczy. W celu usunięcia usterki trzeba naprawić uszkodzone kable i inaczej ułożyć wiązkę.

- Usunąć izolację wokół wiązki i osłonki gumowe przejścia.
- Wsunąć do osłonki gumowej część w kształcie litery L (konieczna część dodatkowa, patrz rysunek).
- Wygiąć wiązkę i umocować taśmą izolacyjną do części w kształcie litery L, aby zapobiec ponownemu stykaniu się kabli z pedałem sprzęgła. Owijanie taśmą izolacyjną należy rozpocząć na osłonce gumowej, w celu osiągnięcia dodatkowego uszczelnienia.
- Sprawdzić działanie kierunkowskazu i świateł awaryjnych.
