Fiat Stilo z silnikiem benzynowym

Hałas z zaworu pojemnika z węglem aktywnym.

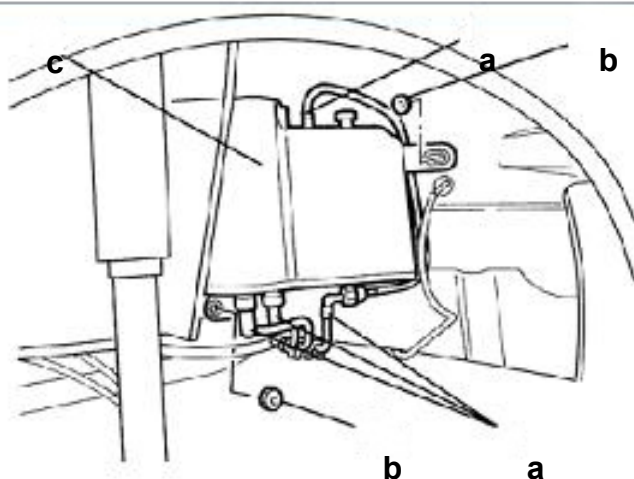
Pojemnik z węglem aktywnym (patrz rysunek, punkt c) znajduje w tylnej prawej wnęcie koła. W celu demontażu należy odłączyć węże (punkty a) i odkręcić nakrętki mocujące (punkty b).

Usunąć ten nieprzyjemny hałas można jedynie poprzez wymianę kompletnego pojemnika z węglem aktywnym, włącznie ze zintegrowanym zaworem wielofunkcyjnym. Jeśli wymianę już przeprowadzono, oznaczone jest to białą farbą na dolnej śrubie mocującej pokrywę wlewu paliwa.
