## **Mercedes W210 (klasa E)**

### **Rozrusznik nie działa po wymianie**

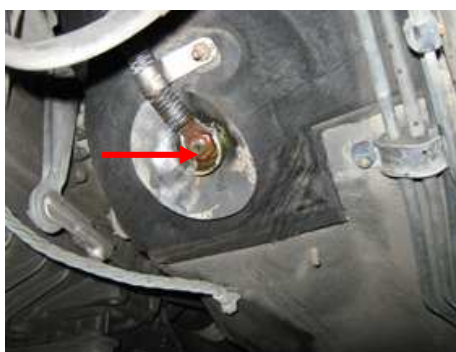
Rysunek 1

Podczas demontażu rozrusznika konieczne jest częściowe odłączenie lub ponowne przymocowanie połączenia dodatniego z akumulatorem w podłodze pojazdu (rysunek 1). Podczas tych czynności może się poluzować połączenie po przeciwnej stronie (we wnętrzu pojazdu, rysunek 2). W ten sposób dopływ prądu zostaje przerwany. Pojazd nie uruchamia się lub nie działa rozrusznik.

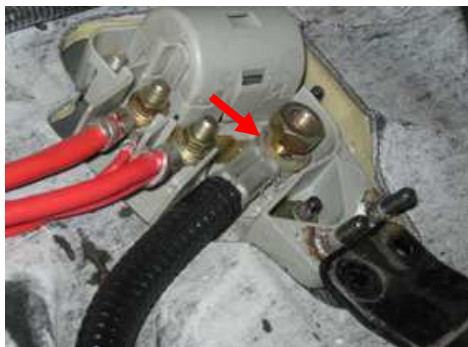
Rysunek 2

Przyczyną może być poluzowane dodatnie przyłącze kablowe akumulatora.

W celu rozwiązania problemu należy sprawdzić i w razie potrzeby ponownie przymocować połączenia kablowe w przestrzeni na nogi po stronie kierowcy (w samochodach z kierownicą z lewej). W tym celu zdjąć osłony i odłączyć pedał gazu (rysunek 3).
